**ANALISIS PENYEBAB TANAH  
LONGSOR DI GUNUNG MANGGAH,  
JALAN OTTO ISKANDARDINATA,  
KELURAHAN SUNGAI DAMA,  
KECAMATAN SAMARINDA ILIR,  
KOTA SAMARINDA**

## ***Analysis of the Causes of Landslides at Mount Manggah, Jalan Otto Iskandardinata, Sungai Dama Village, Samarinda Iir District, Samarinda City***

Program Studi S1 Teknik Geologi<sup>1-3</sup>, *Fakultas Teknik, Universitas Mulawarman*

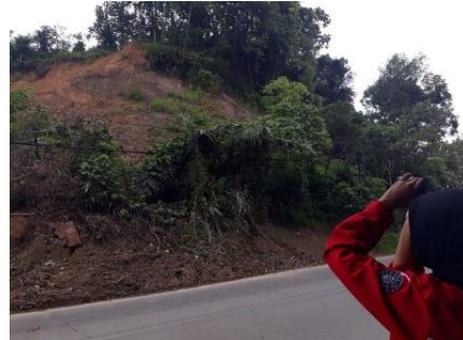
**Gambar 1.** Tanah Longsor di lokasi pengamatan

Tanah longsor yang terjadi berupa tipe longsor translasi, karena adanya pergerakan massa tanah dan batuan pada bidang gelincir bermuka rata atau menggelombang landai. Dengan arah gerak ke arah barat ( $N 70^{\circ} E$ ). Saat terjadi longsor material bergerak khususnya apabila curah hujan semakin meningkat.

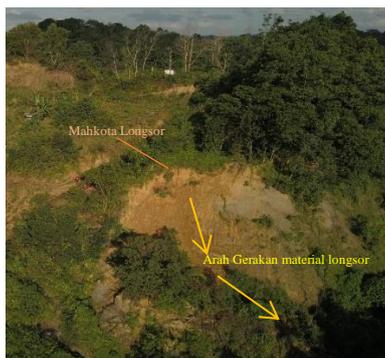
**Gambar 2.** Arah gerak material longsor

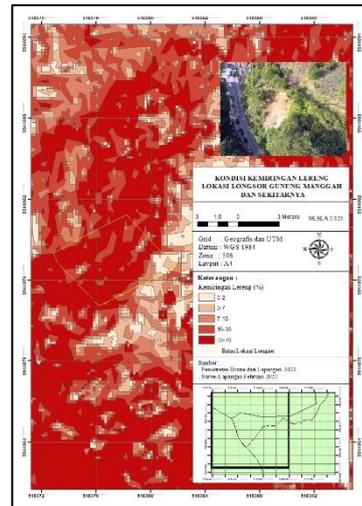
perbukitan dipergunakan sebagai pemukiman penduduk dan jalan raya. Pengamatan pada mahkota longsor di Gunung Manggah, ditunjukkan dengan kelerengan sekitar 30-70 % yang termasuk kedalam kategori curam. Kemiringan lereng dibawahnya lebih landai dan digunakan sebagai permukiman.

Kondisi kemiringan lereng pada lokasi longsor sangat bervariasi. Berdasarkan klasifikasi Zuidam (1985), pada lokasi dan sekitarnya terdiri dari 5 kelas yaitu, 0-2 % (datar), 2-7 % (agak landai), 7-15 % (landai), 15-30% (agak curam), 30-70% (curam). Dapat disimpulkan kemiringan lereng pada lokasi longsor adalah curam. Kondisi ketinggian dan kemiringan

**Gambar 3.** Kondisi Kemiringan Lereng di Lokasi Longsor dan Daerah sekitarnya

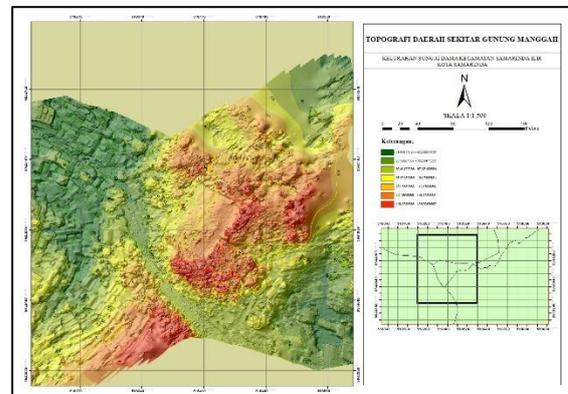
**Gambar 4.** Kondisi Topografi di lokasi longsor dan sekitarnya

Keterbatasan data topografi sebelum kejadian longsor menyebabkan kendala dalam interpretasi. Berdasarkan pengolahan data kontur yang diperoleh dari lapangan dengan skala 1:1.500 maka dapat diidentifikasi wilayah tersebut berada diketinggian antara 111 - 119 meter. Sedangkan wilayah permukiman disekitar berada pada 100 meter.

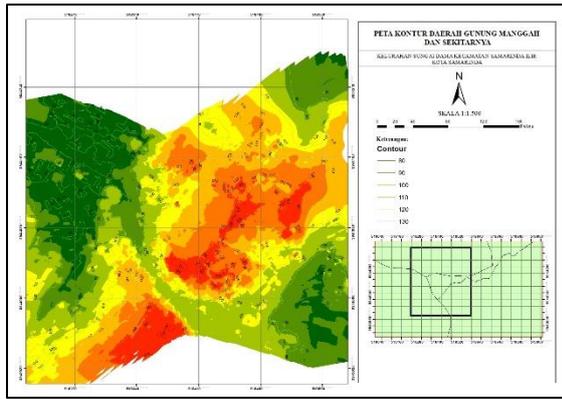
**Gambar 5.** Keadaan Kontur di Lokasi longsor dan sekitarnya

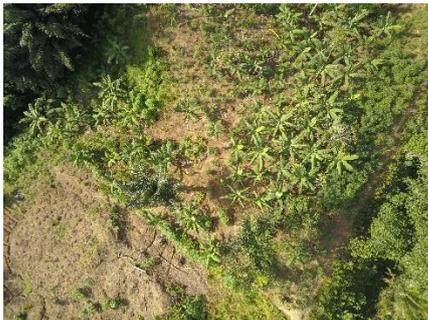
Dengan topografi dan kelerengan tergolong curam, namun daerah ini dimanfaatkan masyarakat sebagai tempat aktivitas pertanian. Berdasarkan survei di lapangan diketahui bahwa penggunaan tanah di sekitar lokasi longsor adalah pertanian dan perkebunan untuk tanaman jagung, kacang panjang Lombok pohon pisang. Pada mahkota longsor dan perbukitan di atasnya memiliki beberapa pohon-pohon besar namun dominan masih dikelilingi oleh pertanian dan agrikultur lahan kering.

**Gambar 6.** Pemanfaatan lahan di sekita daerah longsor

dilakukan penebangan, kalau terpaksa harus dilakukan secepatnya diganti dengan tanaman yang baru. Reboisasi lahan kritis di daerah bencana longsor di sekitarnya perlu dilakukan oleh masyarakat, Pemerintah Daerah, Perhutani, LSM dan lainnya.

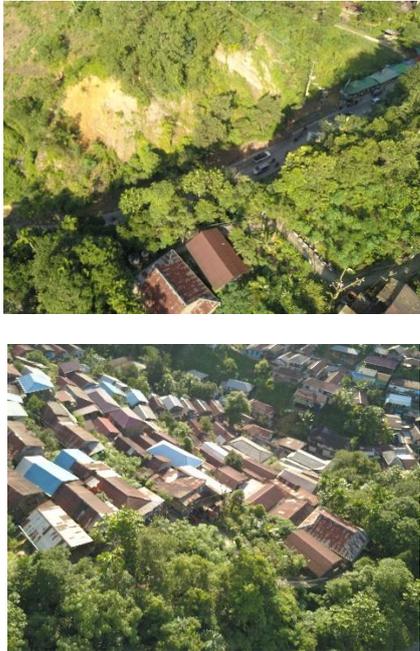
Pemukiman yang paling beresiko terletak disebang dari longsor tersebut. Berdasarkan peta kemiringan lereng dari data drone maka lokasi pemukiman berada di wilayah kemiringan lereng 0-30<sup>0</sup>. Kemiringan lereng pada permukiman di selatan lokasi longsor secara detail di dominasi kelerengan agak curam. Diketahui kemiringan lereng pada

sekitar permukiman di selatan lokasi longsor mirip dengan kemiringan lereng pada lokasi longsor. Hasil pemetaan fotogrametri dan survei lapangan menggunakan Drone dapat diolah menjadi data kontur sehingga didapatkan kondisi topografi lapangan dan deliniasi permukiman yang berada disekitar lokasi longsor.

**Gambar 7.** Beberapa Foto Menggunakan Drone di Sekitar Lokasi Longsor di Bagian Selatan
